ESTUDIO Y DISEÑO DE LAS OBRAS NECESARIAS PARA LA REHABILITACION DE LA VIA AGUAZUL-MANI EN EL TRAMO COMPRENDIDO ENTRE EL CAÑO DUMAGUA Y EL CASCO URBANO DE MANI DEL MUNICIPIO DE MANI-DEPARTAMENTO DE CASANARE

CONTRATO DE CONSULTORIA No. 1419 -10

YOPAL, DICIEMBRE 2010

RESULTADOS DEL ESTUDIO PARA LA REHABILITACION DE LA VIA AGUAZUL MANI

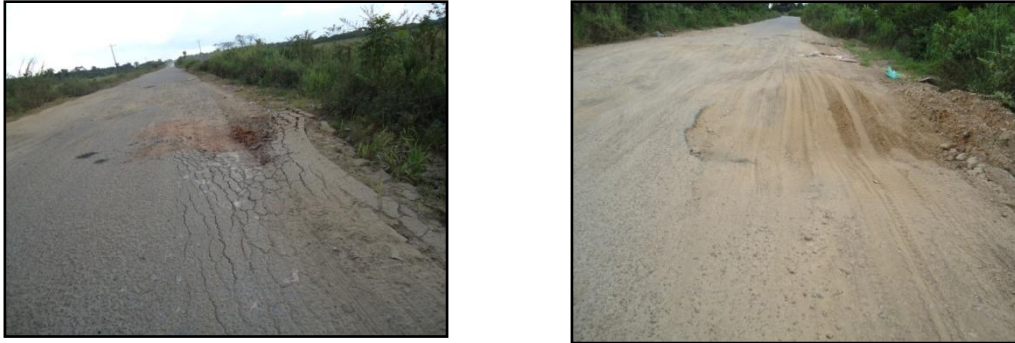
TIPO 1. FALLA POR CAPACIDAD PORTANTE (FCP): Se debe a la presencia de áreas débiles localizadas por la variabilidad que presentan los suelos de subrasante que no son homogéneos en resistencia, y por la manera aleatoria como el agua puede afectar el corredor vial debido a las bajas pendientes de la zona que altera las condiciones de humedad del terraplén previstas en el diseño.

Estas dos condiciones determinan áreas claramente definidas con presencia de hundimientos y depresiones importantes, que deben someterse a un tratamiento especial mediante reconstrucciones localizadas con mejoramiento de subrasante

en los sitios donde se localizaron los Fallos 3,6,7,9,11,12,13,15,16,17, 23-28, 30, 33,34, 36-38, 40-47.

Foto 1. Fallos asociados a falla por capacidad portante

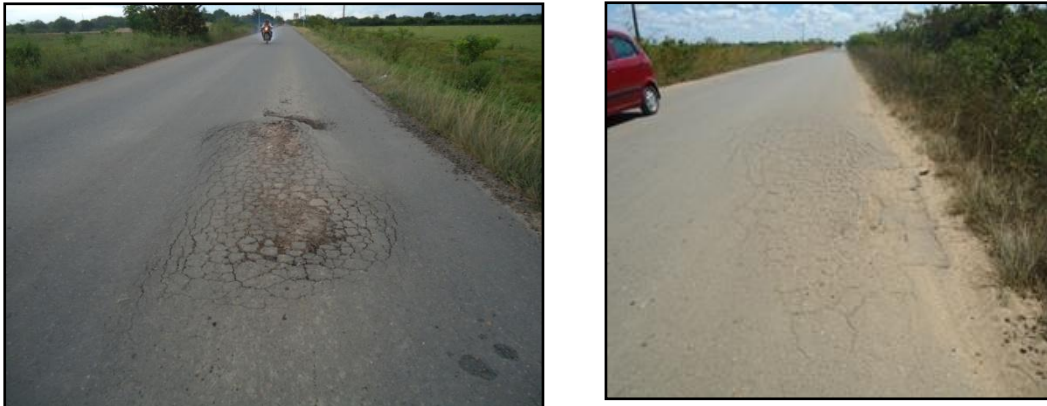
TIPO 2. FALLA ESTRUCTURAL (FESTR): Cuando el deterioro ha comprometido la estructura del pavimento, y en mayor grado, la parte superior del terraplén. Su ocurrencia se debe principalmente a la condición que presentan las capas que conforman la estructura de pavimento respecto a espesores, calidad de los materiales empleados respecto a la Norma INVIAS y a fallas por fatiga evolucionadas.

Se presenta en los sitios de Fallo 2,4,5,10,14,22,32 y 35.

Foto 2. Fallos asociados a falla estructural

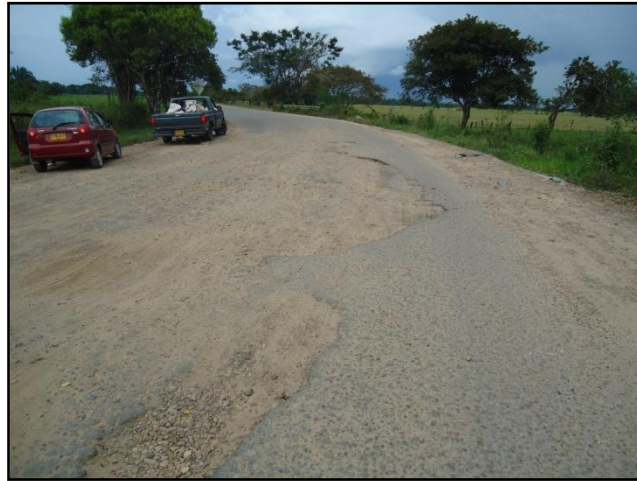
Una variante de este tipo de falla tiene que ver con la Falla de terraplén por repetición de carga (FTRC), que se presenta cuando el tráfico sólo se realiza por uno de los dos carriles debido a condiciones geométricas y al estado funcional del otro carril. Esta condición de repeticiones de carga duplicada se presenta en el sitio de Fallo 19, lo que ha conllevado al deterioro de la estructura de pavimento,

fisurándolo y destruyendo la carpeta asfáltica, lo que ha facilitado la infiltración de agua hacia las capas más profundas causando la deformación del terraplén.

Foto 3. Fallo asociado a Falla estructural por doble repetición de carga

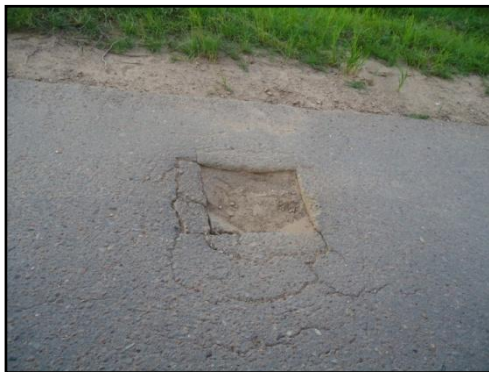
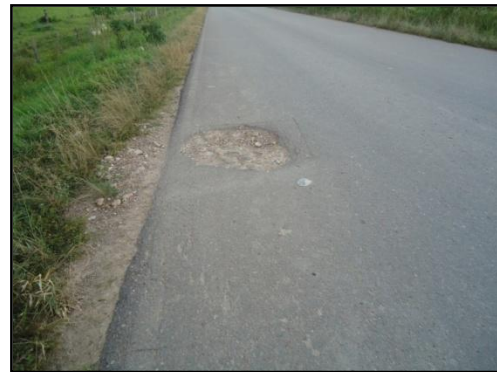
- La fuga de combustibles e hidrocarburos en el pavimento que actúa directamente en la carpeta asfáltica degradándola.

- La no reparación de las zonas donde se han realizado extracciones de muestras de la carpeta asfálticas.

Foto 4. Fallos asociados a falla estructural por fuga de combustible y no reparación de zonas de muestras.

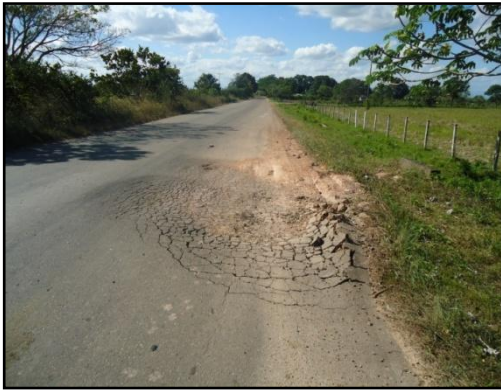
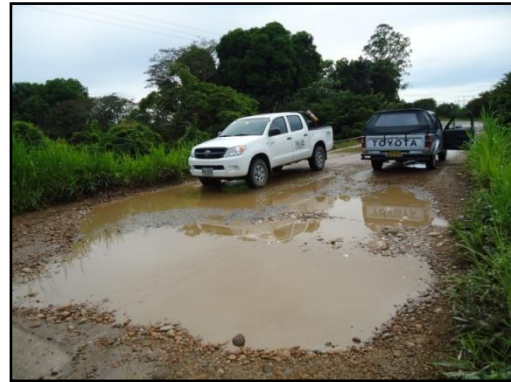
Hace referencia al deterioro que presenta el corredor vial en proximidades de las obras de drenaje por inadecuada compactación del atraque, permitiendo la reacomodación del material con las cargas de tránsito y por consiguiente su posterior deformación.

Con base en el inventario realizado, se establecieron 8 sectores asociados a deficiencias en la construcción del atraque donde se localizan los fallos 17,19,23,27,32A,35 y 40.

Foto 5. Fallos asociados a Falla de terraplén por deficiencia en el atraque en sectores adyacentes a obras de drenaje. En el caso en que éstos ocupen un longitud mayor de 3 metros y presente hundimientos importantes se denominan fallos combinados.

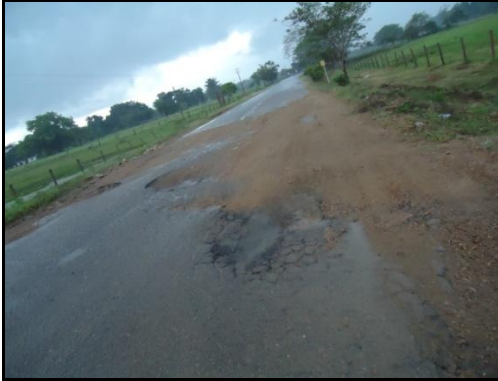
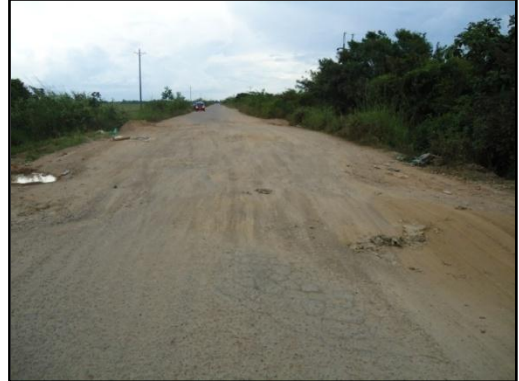
Adicionalmente se presentan fallos combinados (Fallo por capacidad portante y Falla de Terraplén por deficiencia en el atraque FCP-FTDA) en los sitios de Fallo 8,15,21,29 y 30, por lo que se requiere una intervención mayor que comprende el mejoramiento de la subrasante y del atraque.

Foto 6. Fallos combinados: Falla por capacidad portante y Falla de Terraplén por deficiencia en el atraque

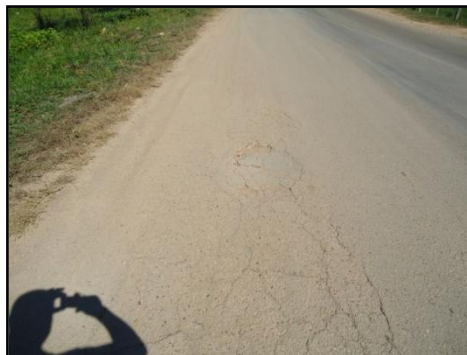
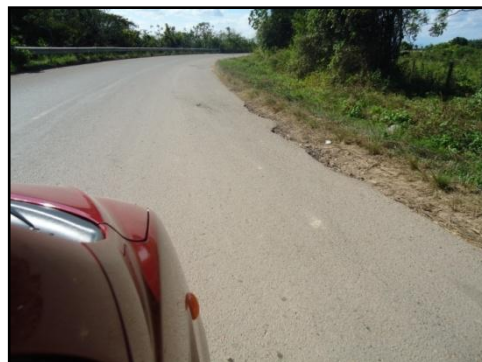
. **TIPO 4. FALLA POR FATIGA (FF)** : Se deben al envejecimiento de la carpeta asfáltica por repeticiones de carga mayores a la del diseño, con presencia de fisuras longitudinales y piel de cocodrilo que compromete la capa superficial de la estructura. Se presenta en los fallos 8, 20, 29, 31 y 39.

Foto 7. Fallos asociados a falla por fatiga

La intervención de este tipo de falla se limita al reemplazo de la carpeta asfáltica con un espesor que soporte la nueva condición de tránsito.
