ESTUDIO Y DISEÑO DE LAS OBRAS NECESARIAS PARA LA REHABILITACION DE LA VIA AGUAZUL-MANI EN EL TRAMO COMPRENDIDO ENTRE EL CAÑO DUMAGUA Y EL CASCO URBANO DE MANI DEL MUNICIPIO DE MANI-DEPARTAMENTO DE CASANARE

CONTRATO DE CONSULTORIA No. 1419 -10

YOPAL, DICIEMBRE 2010

RESULTADOS DEL ESTUDIO PARA LA REHABILITACION DE LA VIA AGUAZUL MANI

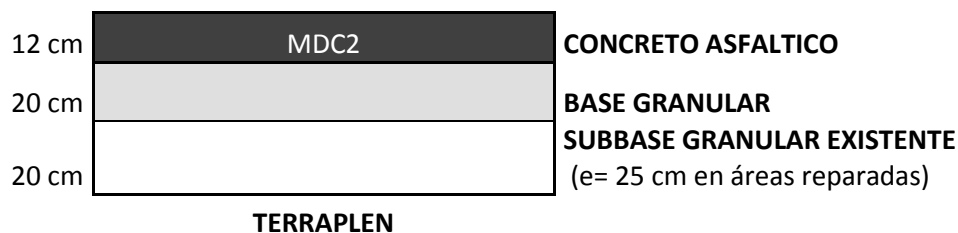
ALTERNATIVA 1: ESTRUCTURA CON BASE GRANULAR

De acuerdo con los escenarios de tránsito y tipo de base, se determinaron las respectivas estructuras de pavimento para un periodo de diseño de 10 años, estableciéndose que la Alternativa 1: Estructura con Base granular es de mayor viabilidad respecto a la Alternativa 2: Estructura con Base granular tratada con asfalto, porque el sobrecarreo del material requerido para la conformación de la base se reduce en 39 km. (Ver Figura 1. Localización de fuentes de materiales).
